TEUPE BAB A 59 Brückenzug "Berliner Brücke" bei Duisburg

Sanierung von Autobahnbrücken, Fluss- und Talbrücken

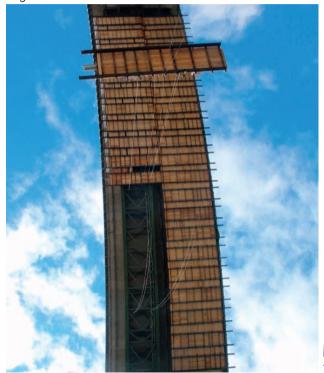
TEUPE Sanierung A13 Gschnitztalbrücke Tirol/Österreich

Gebaut in den 1960er Jahren war diese Autobahn eine der ersten Gebirgsautobahnen der Welt. Im Zuge der A13 wird das Gschnitztal, ein westliches Seitental des Tiroler Wipptals, durch die 674 m lange Gschnitztalbrücke überspannt. Die Autobahnbrücke wurde von Anfang 2011 bis Ende 2012 grundhaft saniert.

Hierfür erhielt die Teupe & Söhne Gerüstbau GmbH über ihre österreichische Betriebsstätte für die Durchführung schwerer Korrosionsschutzarbeiten den Auftrag für die komplette Einrüstung der Autobahnbrücke. Gleichzeitig musste die Gerüstkonstruktion für Betonsanierungs- und Entwässerungsarbeiten am Überbau vorgehalten werden. Durch den umfangreichen Sanierungsumfang war die Stellung einer staub- und wasserdichten Einhausung einschließlich wasserdichter Bodenwanne mit in die Hängegerüstkonstruktion integrierten Entwässerungsrinnen und Pumpensumpf erforderlich. Aufgrund der alpinen Talstruktur unterhalb der Brücke mit extremen Hanglagen in einigen Brückenfeldern waren für die Gerüstbauarbeiten besondere Logistik-Anforderungen zu beachten: Die Talbrücke überguert über fast 700 m Länge u. a. eine alpine Berg-Seilbahn, diverse übergeordnete und untergeordnete Straßen, die Steinach sowie eine Skipiste.

TEUPE entwickelte ein Gerüstkonzept mit werkstattseitig vorbereiteten und stahlbaumäßig vorgefertigten Gerüst-Plattformelementen für den über 25 m breiten Überbau. Diese wiederverwendbaren Hängegerüst-Segmente konnten im Zuge der Baumaßnahme nach Baufortschritt von Brückenfeld zu Brückenfeld am jeweiligen Verwendungsort mittels spezieller Hebetechnik mit Seilwinden so unter dem Überbau eingezogen werden, dass eine schnelle und wirtschaftliche Hängegerüstmontage möglich war. Das Umsetzen der einzelnen, fast 13 m langen Plattformelemente erfolgte je nach geome-TEUPE trischer Situation der einzelnen Brückenfelder mit horizontal

und vertikal arbeitenden Seilwinden, speziell hergerichteten Plattform-Hängern mit geländegängigen Zugmaschinen und Teleskopstaplern, teilweise auch im Widerlagerbereich mit Mobilkranunterstützung.

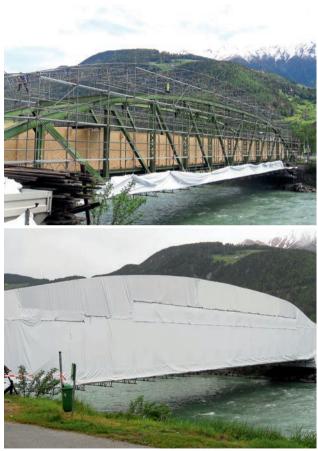
Projektbeispiel Innbrücke Prutz, Österreich

Brückeneinrüstung für schwere Korrosionsschutzarbeiten mit ZTV-Ing-Einhausung
